作業前準備

作業後メンテナンス

消耗品の交換方法

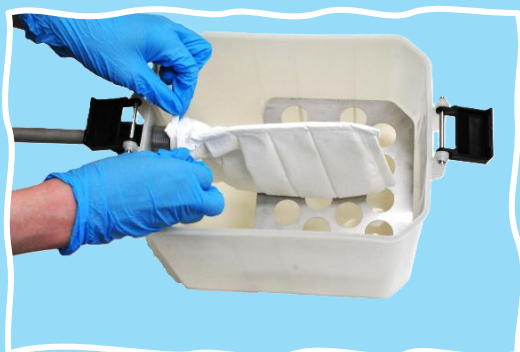
水を2ℓ(平板まで)入れてください。
※2ℓ以上入れると故障の原因になります。

フィルターは マジックテープ でタンク内
センターパイプホルダーにしっかりと巻き付

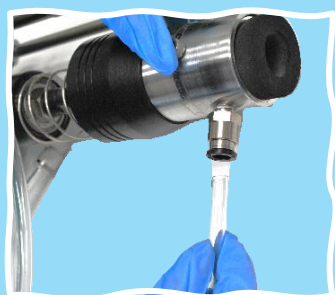
給水ホース、排水ホースを循環部とドリルの
継ぎ手に差し込み、ドリルコードを循環部へ
接続してください。

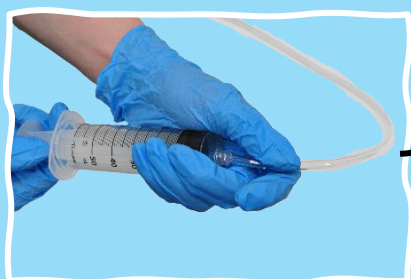
ポンプスイッチを OFF にした状態で
ドリル側の逆止弁付継手から 給水ホース
を外して注射器を差し込み、水を吸い上げ
て下さい。

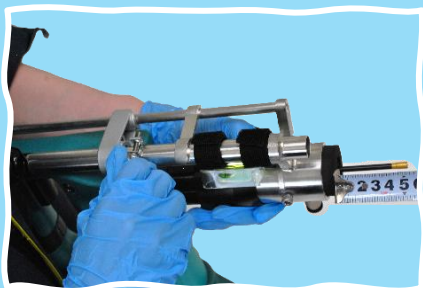
ガイド軸バンド(深さ調整)で 穿孔深さ を
調節してください。

穿孔深さはダイヤチップの 摩耗分やゴムパッドを押し付けた際
の変形 を考慮して 設定してください。

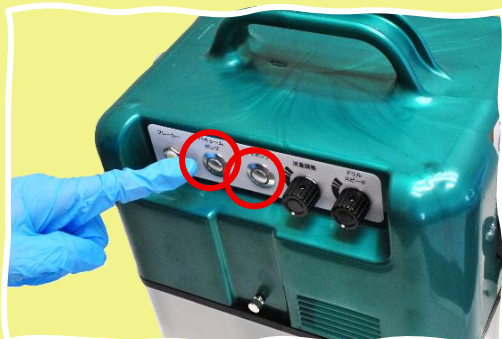
1. 穴あけ作業が終了したら、タンクの水をきれいな水に交換して、グリップパイプ先端のゴムパットを壁か当て板に当て、ドリルの電源を OFF のまま ポンプ と バキューム のスイッチを入れ、ホース内、センターパイプ内の循環清掃を 15～20 秒程度おこなってください。

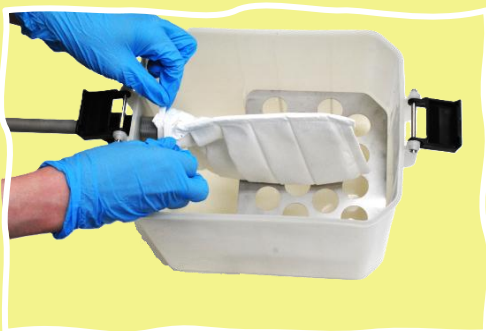
2. 使用済みのろ過フィルターと循環水を廃棄しタンク内を空拭きしてください。水分が残った状態で保管すると電気系統故障の原因になります。

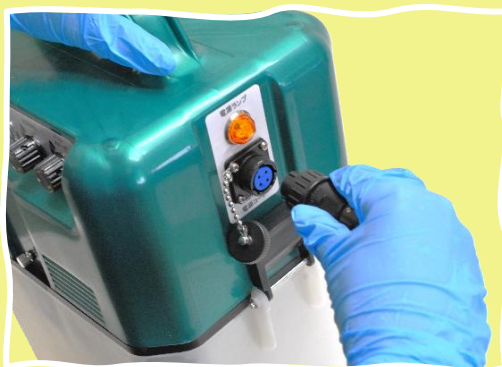
3. ドリルコードを取り外し、給排水ホースは折れ癖のつかないように保管してください。

ゴム、金属ブッシュは 外して 保管してください。錆びて外れなくなる ことがあります。

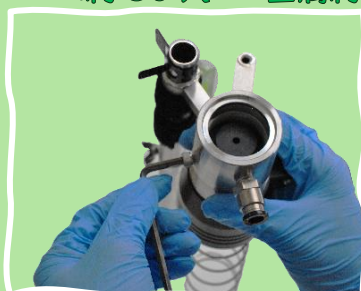
ゴム・金属ブッシュ

グリップパイプを外し、ブッシュ固定ネジを六角レンチで緩めた状態で、ブッシュ外しパイプを使い、内側からブッシュ を押してください。

シャンクに径にあったサイズの新しいゴムブッシュを金属ブッシュに巻き付け、外れないことを確認してから取り付けてください。

水漏れ、芯ブレ等、内径が摩耗してきたら交換します。

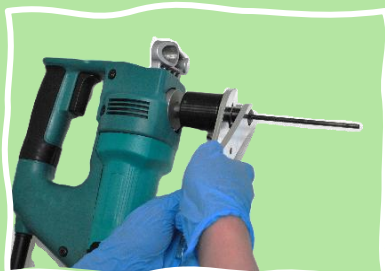
シャンク

シャンクと注水ボディにスパナをかけて、シャンクをダイヤモンドチップ(ビット)側から見て反時計方向に回して外してください。

付け根の破損、チップ折れ、芯ブレ、詰まり等で交換します。

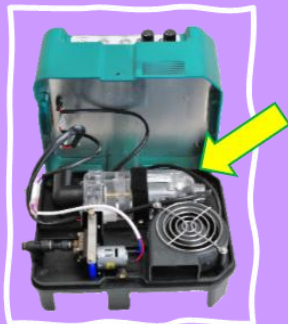
バキュームポンプが劣化していませんか？

バキュームポンプは 1000 穴程度で交換が必要です。

※汚泥や水が入り込んだりすると数百穴で故障することがあります。

劣化している場合は以下のような状態です。

- 異音異臭がする
- 黒く変色している
- 白い粉が内部で噴出している
- 掃除機のような作動音がしない
- 循環部スイッチランプが点滅している

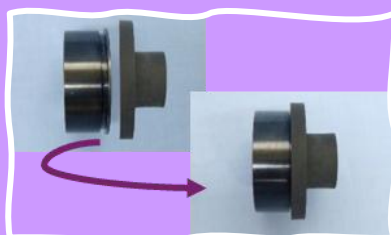
金属ブッシュゴムブッシュが排水溝を塞いでいませんか？

しっかりと奥まで入れてブッシュ止めねじで固定しましょう。向きは凸側が壁側です。金属ブッシュとゴムブッシュは組み立ててから取り付けましょう。

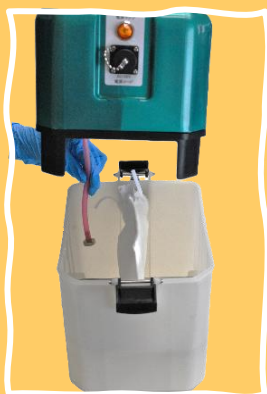
給水経路が確保されていますか？

細い方のホースに**折れ癖**がついていたり、循環部の接手からダイヤチップの水吐出口にかけての給水経路が**汚泥で詰まっていたり**すると水を吐出できません。汚泥やコアは取り除くか新品に部品交換してください。

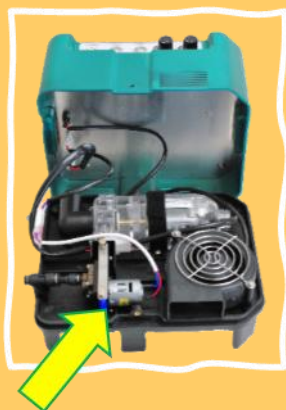
ストレーナーホースが2ℓの水に浸かっていますか？

タンク内の平板やろ過フィルターに**引っかかって**水につかっていない場合があります。
水が足りない場合は**平板まで**水を追加し(2ℓ)ストレーナーホースを水に沈めてください。
