ほーるマン AT-5 簡易マニュアル

作業前準備

作業後メンテナンス

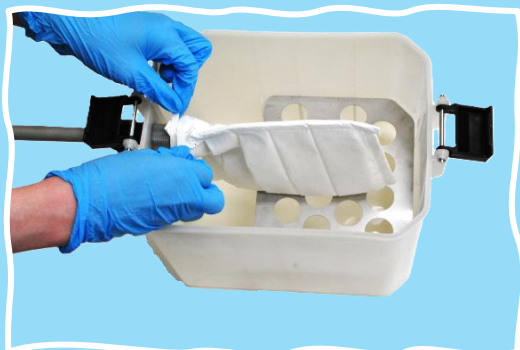
水を2ℓ(平板まで)入れてください。
※2ℓ以上入れると故障の原因になります。

フィルターは マジックテープ でタンク内
センターパイプホルダーにしっかりと巻き付
け固定してください。

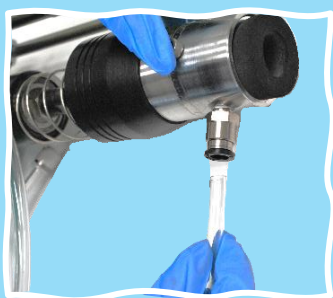
給水ホース、排水ホースを循環部とドリルの
継ぎ手に差し込み、ドリルコードを循環部へ
接続してください。

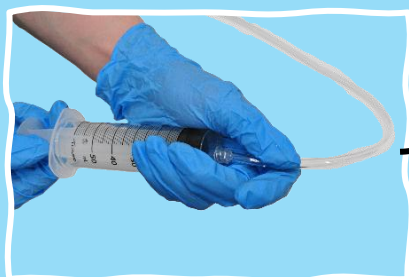
ポンプスイッチを OFF にした状態で
ドリル側の逆止弁付継手から 給水ホース
を外して注射器を差し込み、水を吸い上げ
て下さい。

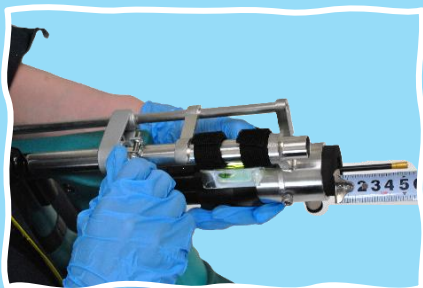
ガイド軸バンド(深さ調整)で 穿孔深さ を
調節してください。

穿孔深さはダイヤチップの 摩耗分やゴムパッドを押し付けた際
の変形 を考慮して 設定してください。

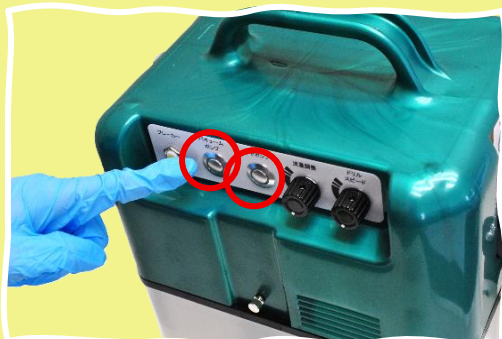
1. 穴あけ作業が終了したら、タンクの水をきれいな水に交換して、グリップパイプ先端のゴムパットを壁か当て板に当て、ドリルの電源をOFFのままポンプとバキュームのスイッチを入れ、ホース内、センターパイプ内の循環清掃を15～20秒程度おこなってください。

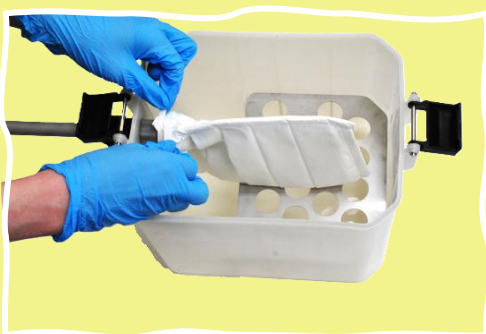
2. 使用済みのろ過フィルターと循環水を廃棄しタンク内を空拭きしてください。水分が残った状態で保管すると電気系統故障の原因になります。

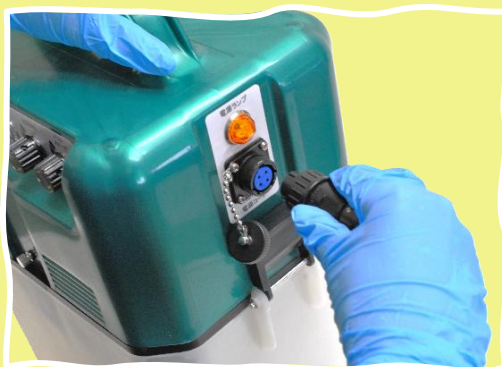
3. ドリルコードを取り外し、給排水ホースは折れ癖のつかないように保管してください。

ゴム、金属ブッシュは外して保管してください。錆びて外れなくなる ことがあります。

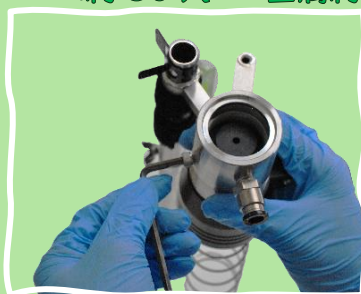
ゴム・金属ブッシュ

グリップパイプを外し、ブッシュ固定ネジを六角レンチで緩めた状態で、ブッシュ外しパイプを使い、内側からブッシュ を押してください。

シャンクに径にあったサイズの新しいゴムブッシュを金属ブッシュに巻き付け、外れないことを確認してから取り付けてください。

水漏れ、芯ブレ等、内径が摩耗してきたら交換します。

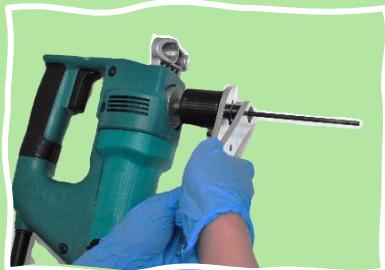
シャンク

シャンクと注水ボディにスパナをかけて、シャンクをダイヤチップ(ビット)側から見て反時計方向に回して外してください。

付け根の破損、チップ折れ、芯ブレ、詰まり等で交換します。

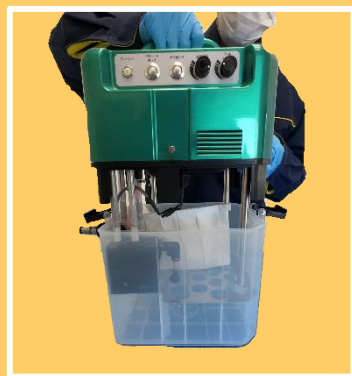
給水経路が確保されていますか？

細い方のホースに**折れ癖**がついていたり、循環部の接手からダイヤチップの水吐出口にかけての給水経路が**汚泥で詰まっていたり**すると水を吐出できません。汚泥やコアは取り除くか新品に部品交換してください。
